PROYECTO FIN DE GRADO

**Real Monasterio de Santa Clara**

**VIVIENDAS DE VIDA PARTICULAR**

LEVANTAMIENTO PLANIMÉTRICO, ESTUDIO DE CONSERVACIÓN Y PATOLÓGICO  
DE VIVIENDAS DE VIDA PARTICULAR DEL CONVENTO SANTA CLARA DE SEVILLA

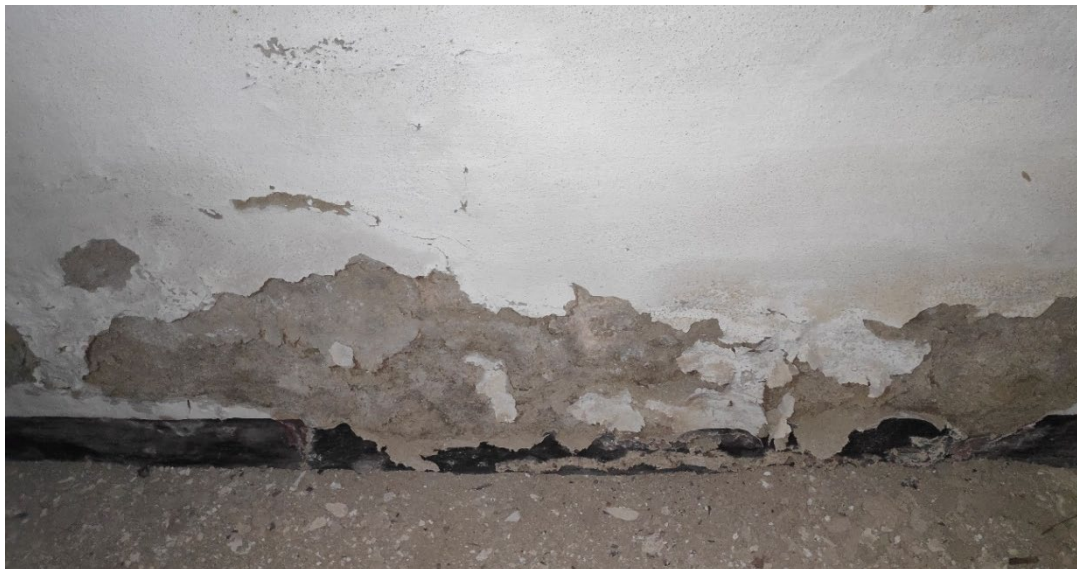
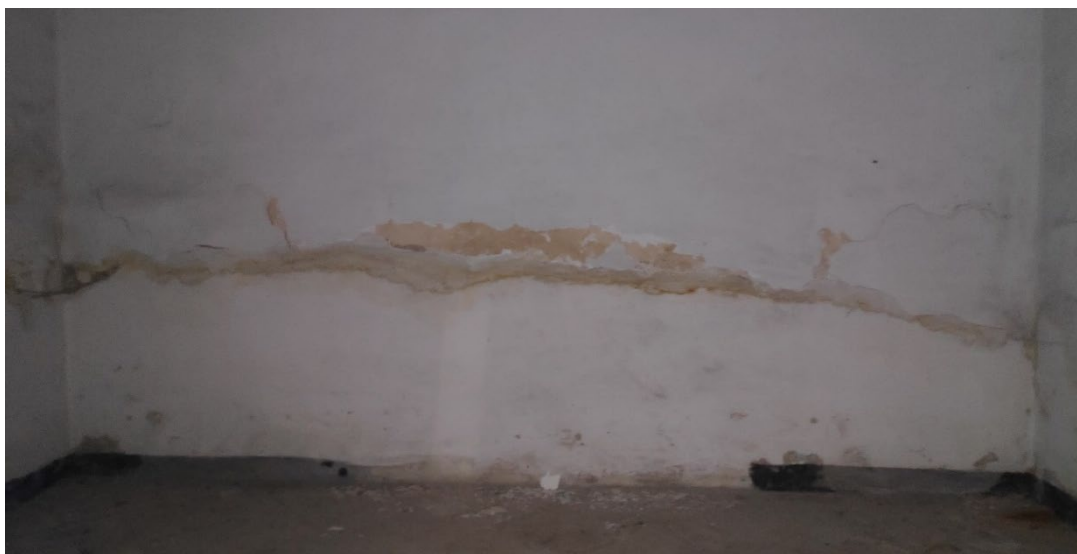
CÓDIGO - ES.MU.D

Nivel 3. Trabajos de restauración.

Se propone ejecutar un sistema que permita la ventilación de la base del muro con objeto de evitar la humedad ascendente por capilaridad, mediante conducto cerámico conectado a ventilador Ghibli con un conducto vertical de ventilación. Además se picarán los paramentos verticales, tanto exteriores como interiores y se retacarán las grietas con ladrillo y mortero de cal. Posteriormente se procederá a enfoscar con mortero de cal, dándole una terminación final con estuquillo en el exterior y pintado en blanco en el interior.

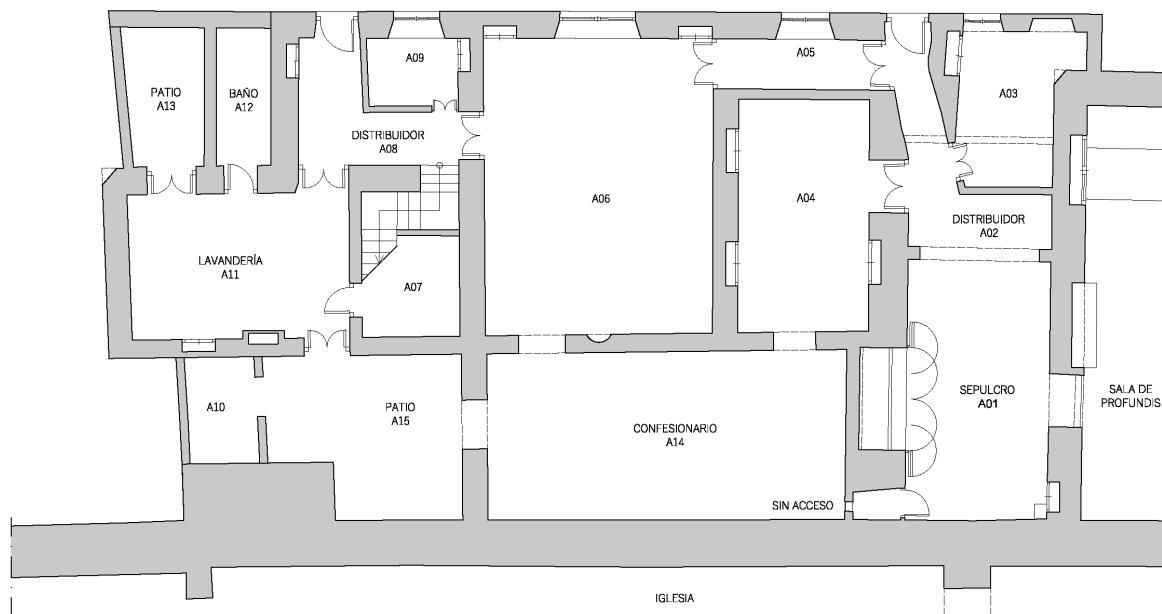
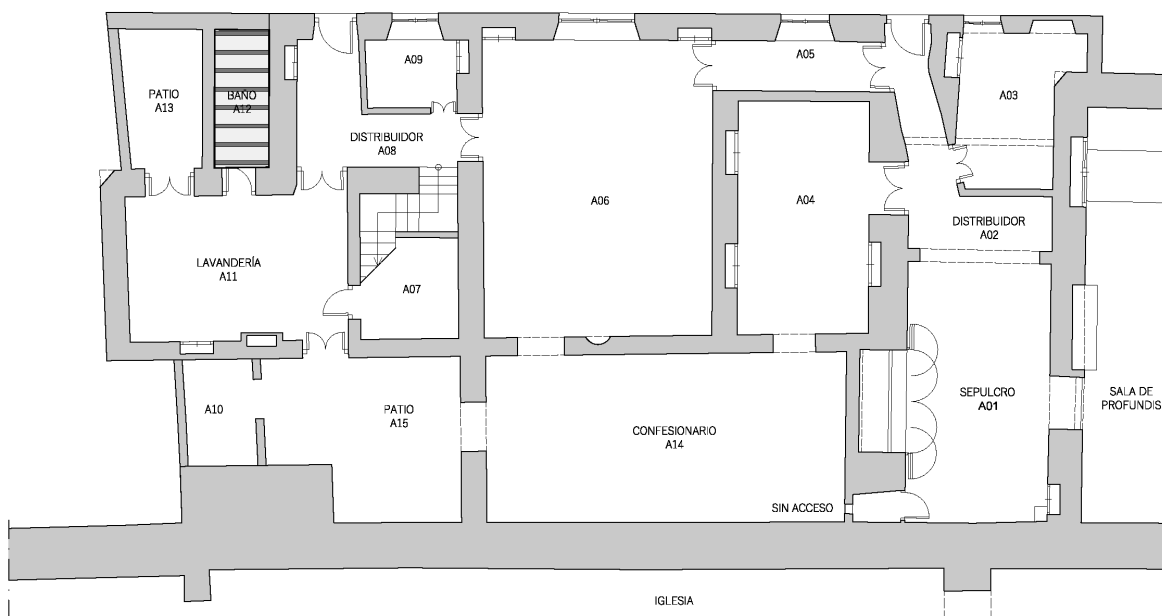
ENVOLVENTE / CUBIERTA / PLANTA BAJA / ESTANCIA A12

Se producen filtraciones de agua ocasionando gran cantidad de humedades lo que deteriora la propia estructura de madera. Por el exterior la cubrición de teja se encuentra invadida de vegetación.

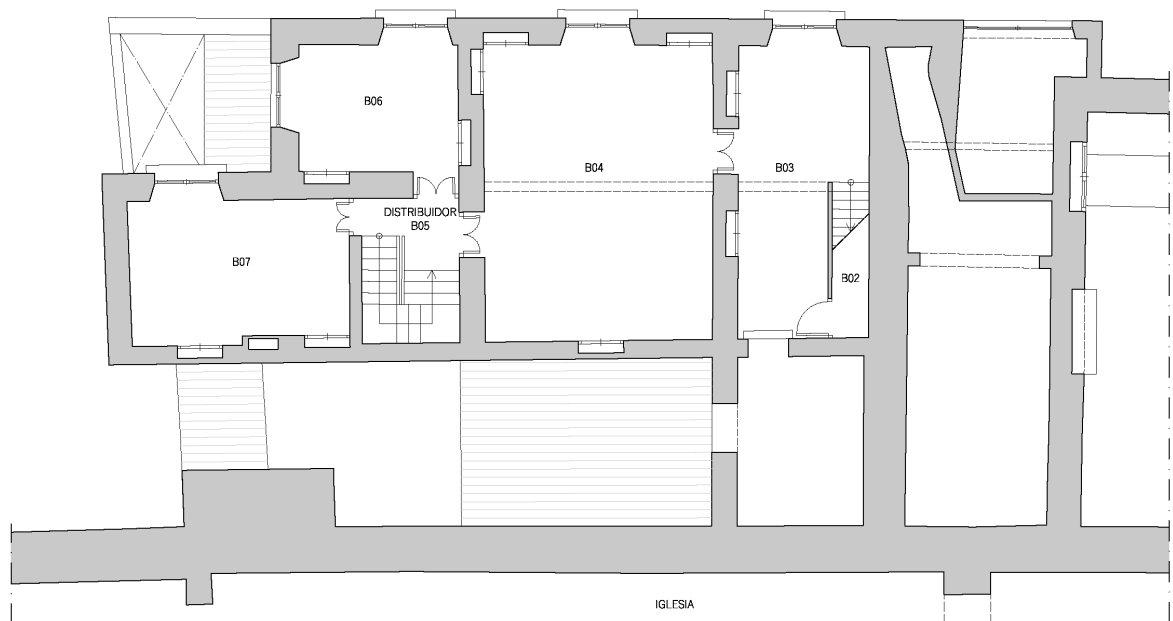
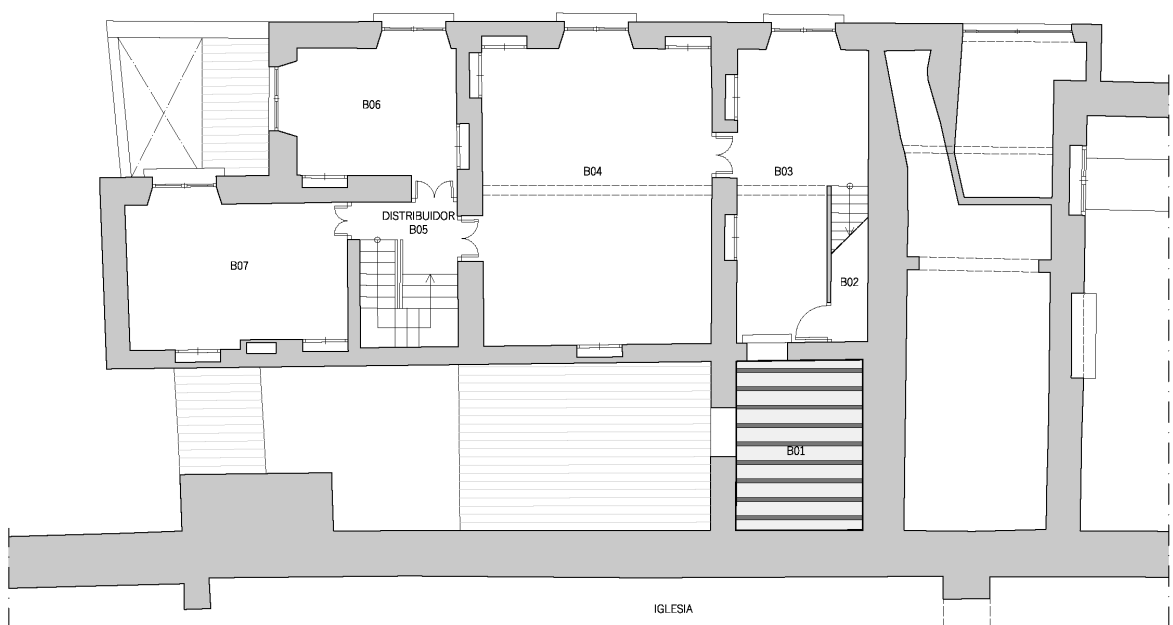
ENVOLVENTE / CUBIERTA / PLANTA BAJA +1 / ESTANCIA B01

Se producen filtraciones de agua ocasionando gran cantidad de humedades lo que deteriora la propia estructura de madera y el falso techo que la oculta. No se adjuntan fotos con más detalles debido a la imposibilidad de pisar el forjado, ya que a nivel de planta baja el confesonario tiene sus huecos de acceso cegados y no se conoce con exactitud el estado del mismo.

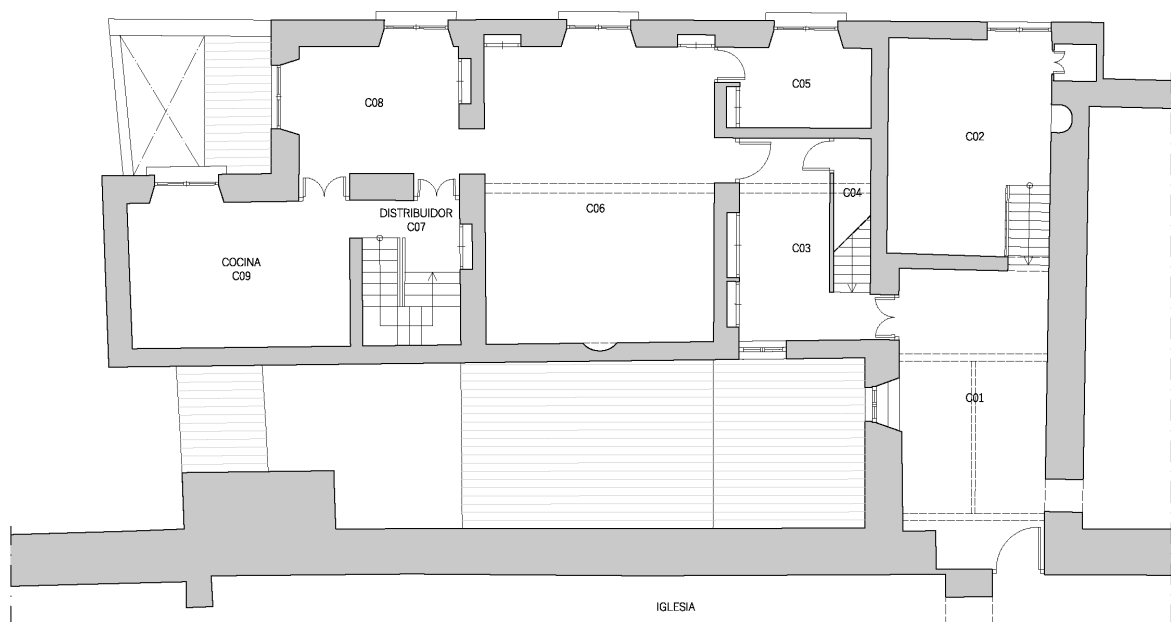
ENVOLVENTE / CUBIERTA / PLANTA PRIMERA / ESTANCIA C01

Se producen filtraciones de agua ocasionando gran cantidad de humedades lo que deteriora la propia estructura de madera, pudiendo observar daños debido al ataque de hongos de pudrición.

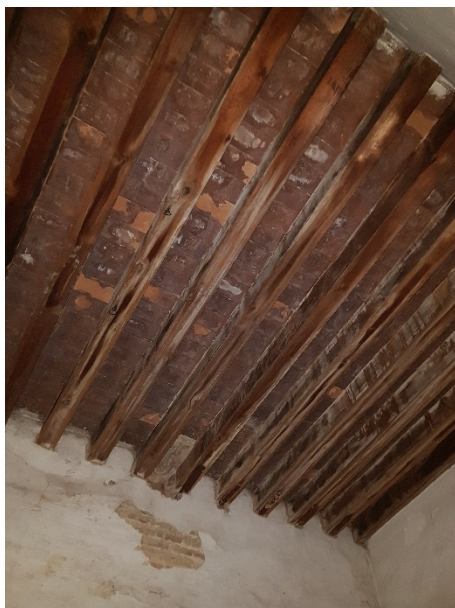
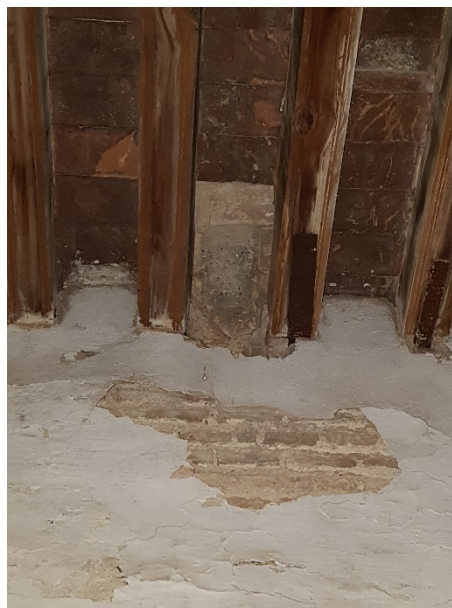
C08

La estructura de madera presenta humedad visible sobretodo en la tablazón de madera, también se observan policromías y fendas en las vigas. Las pletinas de acero presentan oxidación.

Nivel 3. Necesitado de trabajos de restauración.

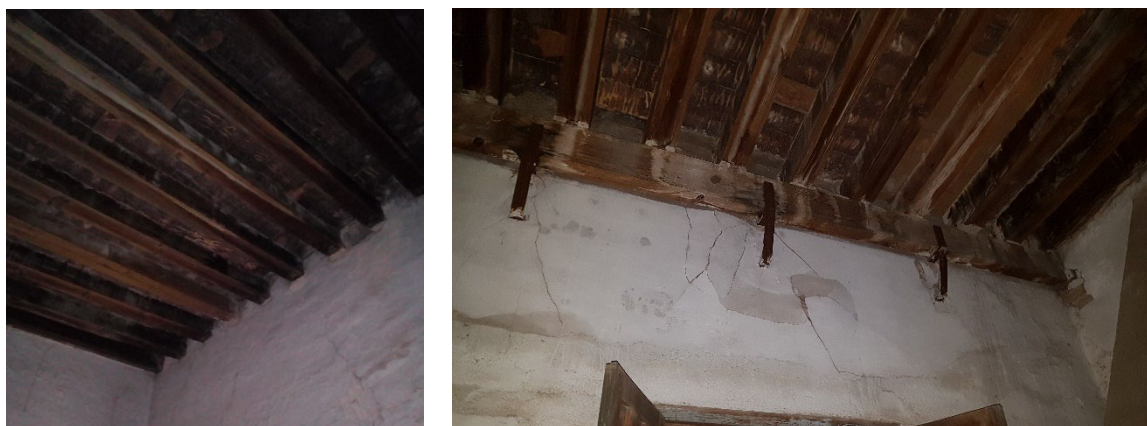
C07 - COCINA C07

La estructura de madera presenta humedad visible sobretodo en la tablazón de madera, detectándose filtraciones, también se observan policromías y fendas en las vigas. Las pletinas de acero presentan oxidación.

Nivel 3. Necesitado de trabajos de restauración.

Se sustituirá la viga la cual colabora en el apoyo de la estructura de cubierta sobre el muro por otra de las mismas dimensiones de madera pino Flandes, suministrada con una humedad inferior al 18% y debidamente tratada en autoclave con tratamiento insecticida-fungicida y con otro ignifugante. Así mismo para su fijación se sustituirán las pletinas de acero oxidadas por elementos similares que garanticen la sujeción de la viga.

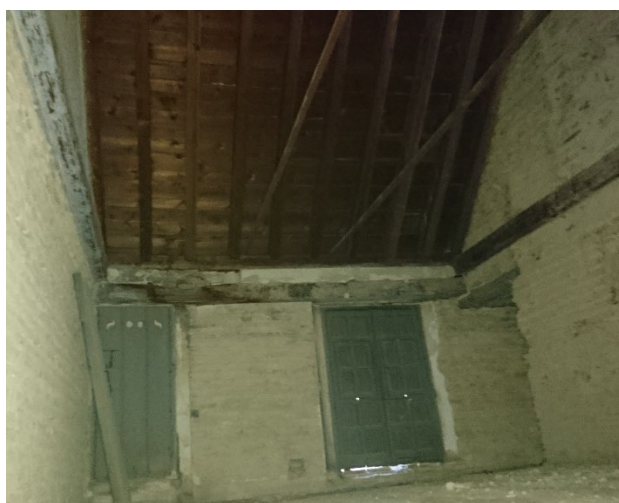
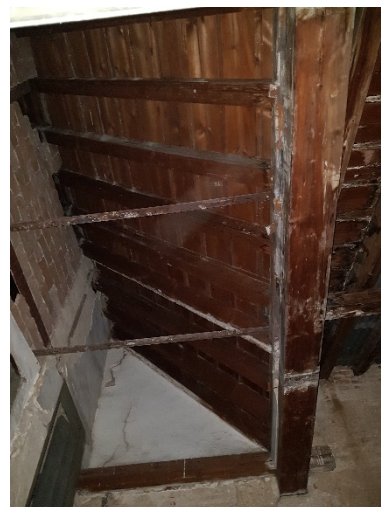
D01

Se observan hongos de pudrición que afectan a los durmientes empotradas en los muros de carga, estando más afectado el empotrado en el muro de fachada principal con orientación suroeste. Además se observa oxidación de los tirantes de acero que arriostran la cubierta.

Nivel 3. Trabajos de restauración.

Se sustituirá los durmientes y vigas los cuales colaboran en el apoyo de la estructura de cubierta sobre el muro por otra de las mismas dimensiones de madera pino Flandes, suministrada con una humedad inferior al 18% y debidamente tratada en autoclave con tratamiento insecticida-fungicida y con otro ignífugante.

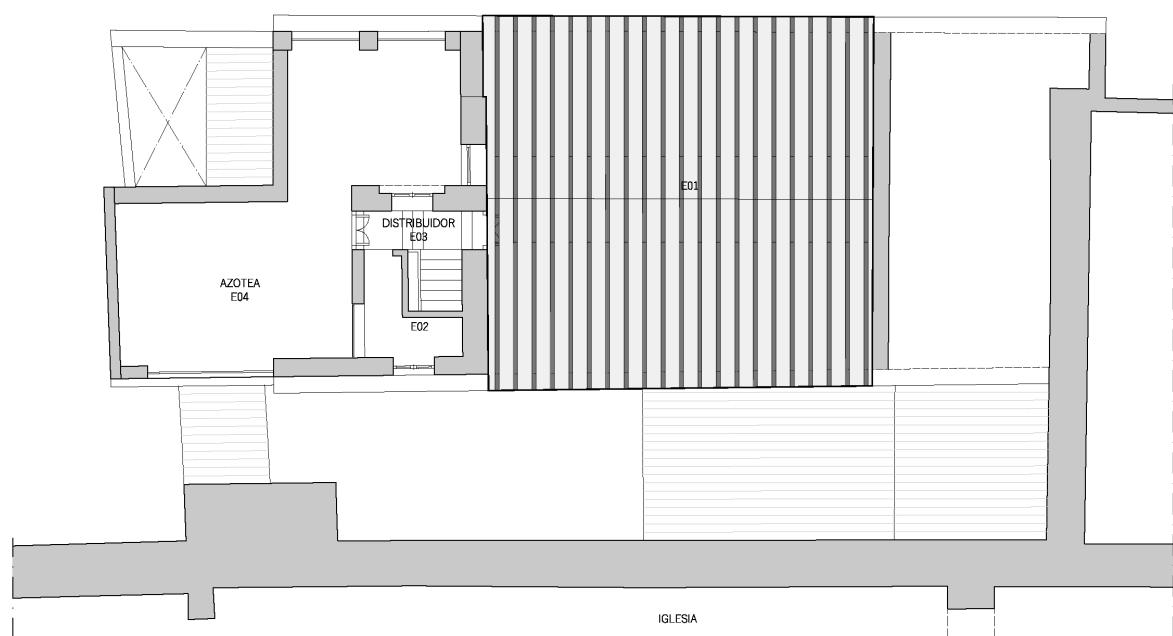
E01

Se observan filtraciones, produciendo daños incluso a niveles inferiores como se analiza en fichas anteriores.

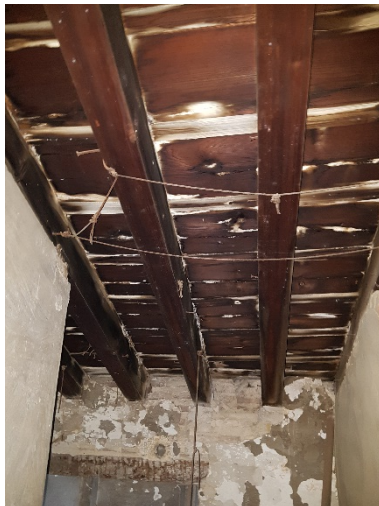
Fotografía de cubierta de la estancia E02.

La estructura de cubierta presenta alto contenido de humedad encontrándose afectado por hongos de pudrición debido a filtraciones.

Nivel 3. Necesitado de trabajos de restauración.

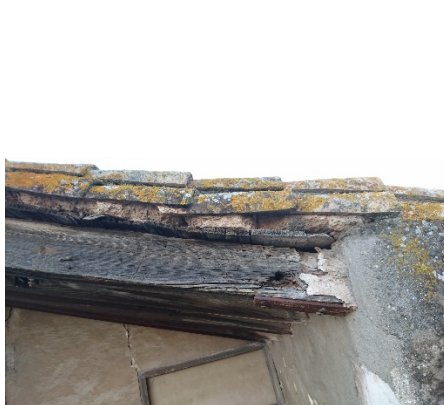
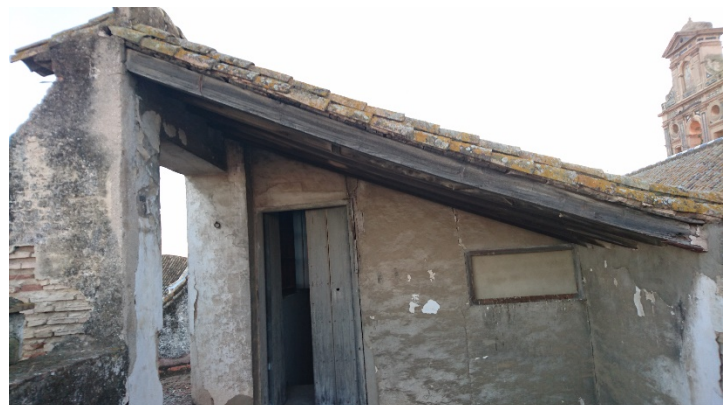
Fotografía de prolongación de cubierta sobre azotea.

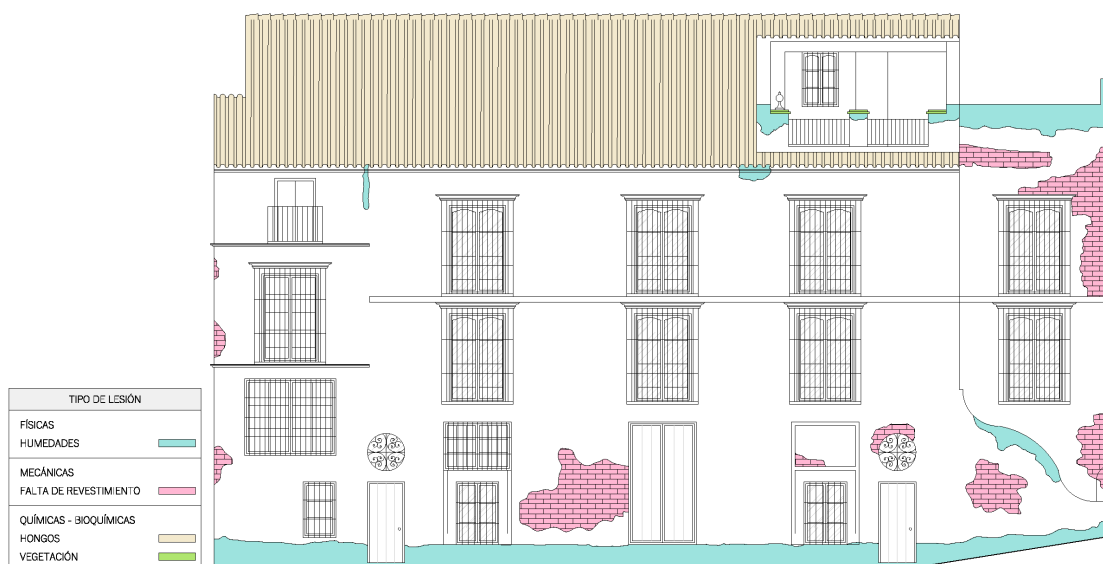
ALZADO SUROESTE

Se detecta lesiones a lo largo de toda la fachada a causa de la falta de mantenimiento. La presencia de humedades se hace notable en todo el cerramiento en su zona inferior, también se detectan zonas en las que no existe revestimiento y puntos donde se halla vegetación.

Debido a la pérdida de cohesión del revestimiento e incluso la pérdida completa del mismo a lo largo de todo el elemento se propone picar la totalidad de él, retacar las grietas con ladrillo y mortero de cal, para posteriormente proceder a enfoscar con mortero de cal para dar una terminación final con estuquillo.

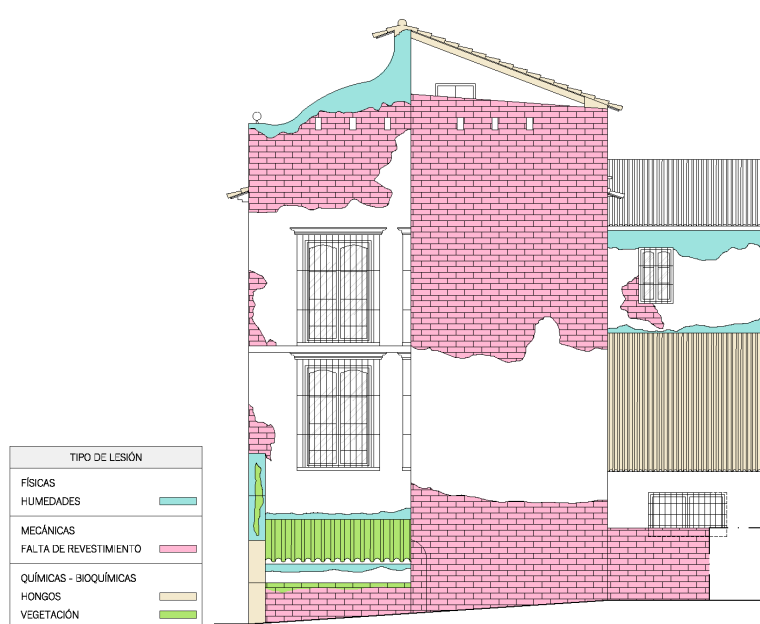
ALZADO NORESTE

Se detecta lesiones a lo largo de toda la fachada a causa de la falta de mantenimiento. La presencia de humedades se hace notable en todo el cerramiento en su zona inferior, también se detectan zonas en las que no existe revestimiento y puntos donde se halla vegetación.

Debido a la pérdida de cohesión del revestimiento e incluso la pérdida completa del mismo a lo largo de todo el elemento se propone picar la totalidad de él, retacar las grietas con ladrillo y mortero de cal, para posteriormente proceder a enfoscar con mortero de cal para dar una terminación final con estuquillo.

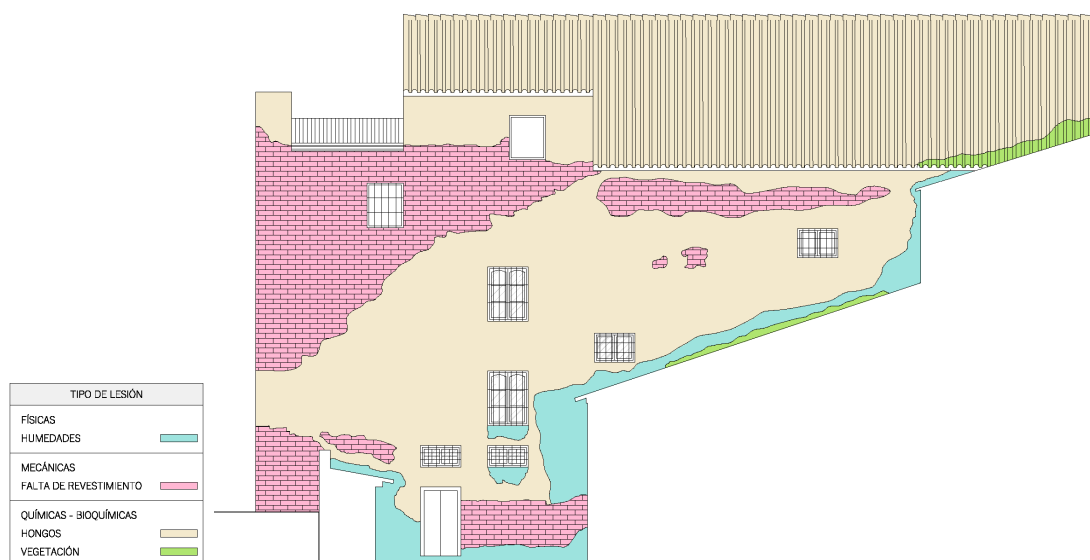
ALZADO NOROESTE

Se detecta lesiones a lo largo de toda la fachada a causa de la falta de mantenimiento. La presencia de humedades se hace notable en todo el cerramiento, observándose hongos. Se detectan humedades de origen capilar en su zona inferior y humedades a causa de filtraciones en los encuentros con cubiertas anexas; así mismo se halla puntos donde ha proliferado vegetación. A causa de la abundante presencia de agua los revestimientos en este cerramiento son prácticamente inexistentes y mostrando gran pérdida de adherencia y cohesión en las zonas donde aún se conservan.

Debido a la pérdida de cohesión del revestimiento e incluso la pérdida completa del mismo a lo largo de todo el elemento se propone picar la totalidad de él, retacar las grietas con ladrillo y mortero de cal, para posteriormente proceder a enfoscar con mortero de cal para dar una terminación final con estuquillo.

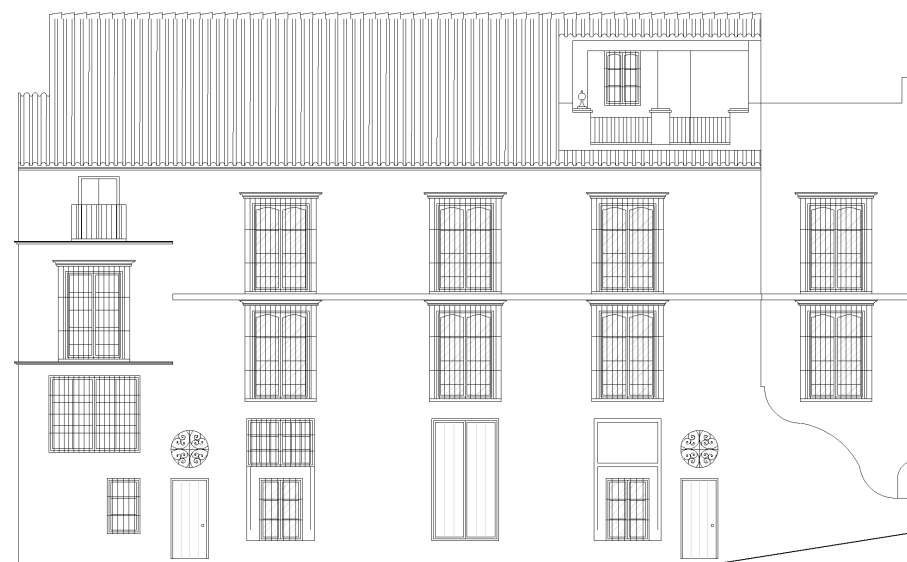
ALZADO SUROESTE

Las carpinterías presentan de manera generalizada degradación superficial, adquiriendo una textura rugosa y agrietada, a causa de la radiación solar y humedad, puntualmente se detectan algunas roturas.

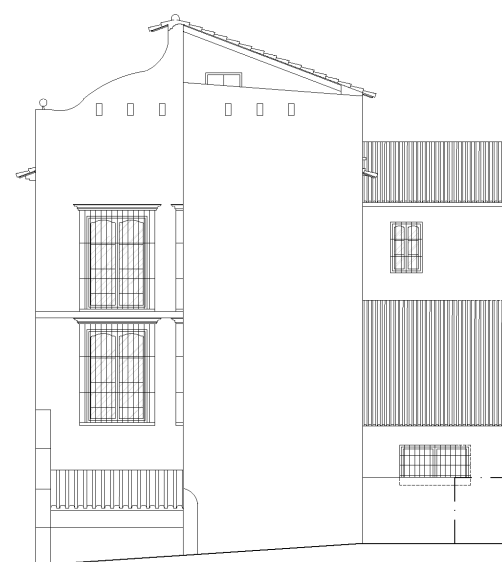
ALZADO NORESTE

Las carpinterías presentan de manera generalizada degradación superficial, adquiriendo una textura rugosa y agrietada, a causa de la radiación solar y humedad, puntualmente se detectan algunas roturas.

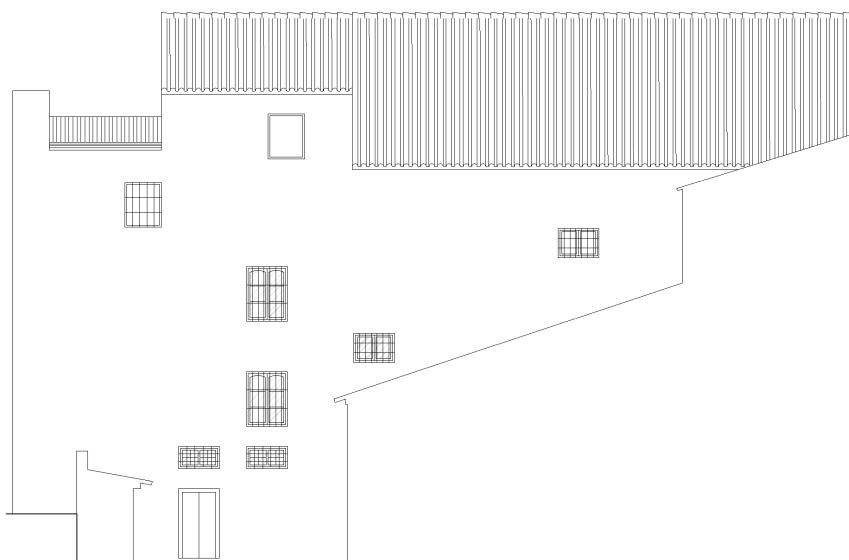
ALZADO NOROESTE

Las carpinterías presentan de manera generalizada degradación superficial, adquiriendo una textura rugosa y agrietada, a causa de la radiación solar y humedad, puntualmente se detectan algunas roturas.

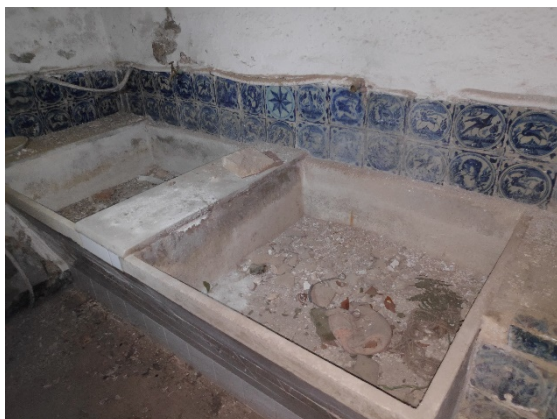
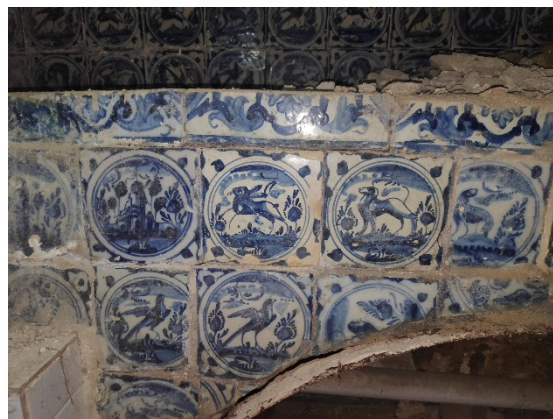
Lavandería (planta baja)

Se observa la falta de algunas de las piezas, las que aún se conservan contienen suciedad y algunas presentan deficiente cohesión con el soporte.

Se propone realizar una limpieza superficial, eliminando la suciedad en general y los depósitos adheridos, con rehundido del llagueado defectuoso. También se efectuará una fijación del vidriado y consolidación de la pasta en superficie del revestimiento cerámico en mal estado de conservación. La limpieza se completará con la eliminación de manchas, concreciones y microorganismos. Finalmente se realizará una consolidación de los morteros originales con pérdida de cohesión al soporte y rejuntado del paño de azulejería, realizado con lechada de cal hidráulica.

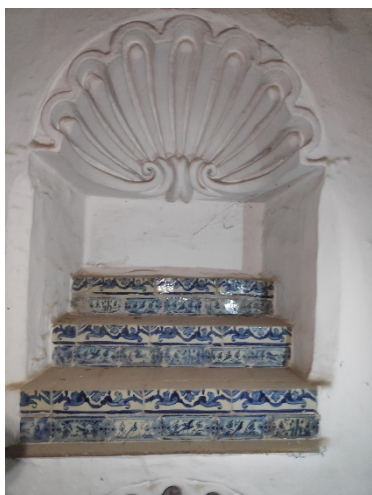
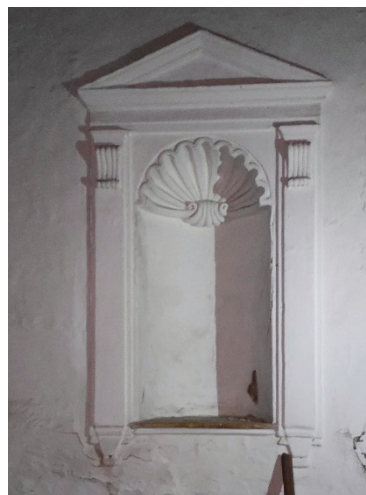
Planta baja

Presentan decoloración y suciedad.

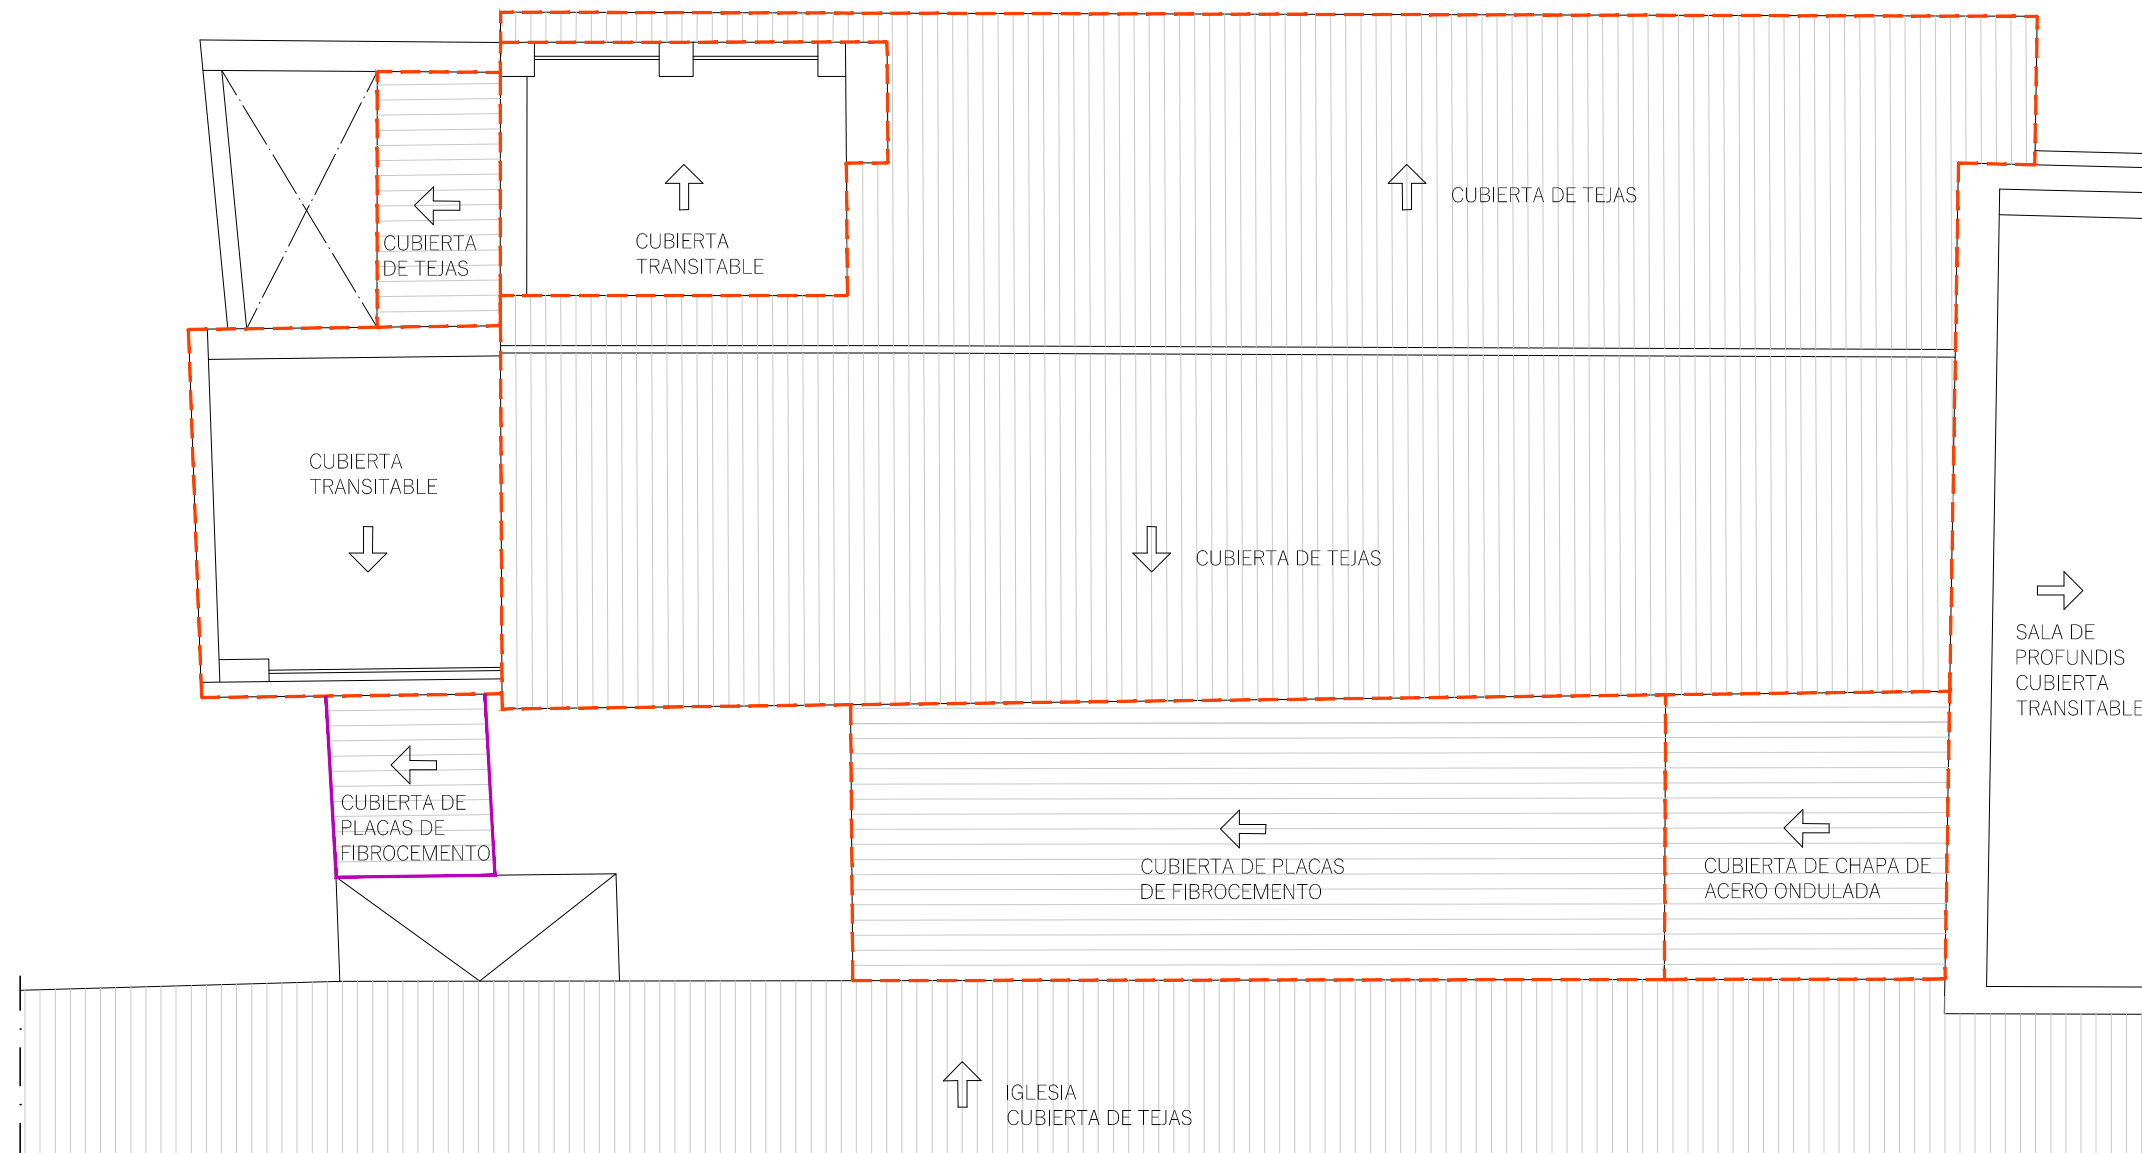
## ANÁLISIS Y PATOLOGÍAS. PLANTA CUBIERTA

Se detectan lesiones en los elementos que componen la propia cubierta a causa de humedad por filtraciones, se propone corregir el origen de las patologías mediante la ejecución de nuevo paño de cubierta que garantice la estanqueidad.

Se detectan lesiones en los elementos que componen la propia cubierta a causa de la presencia humedad por filtraciones, se propone subsanar el origen de las patologías mediante la ejecución de

En la cubierta con cubrición de chapa de acero y fibrocemento, se localizan lesiones en los elementos que componen la propia cubierta y su estructura a causa de humedad por filtraciones, se propone subsanar el origen de las patologías mediante la ejecución de una nueva cubrición de tejas que garantice la estanqueidad.

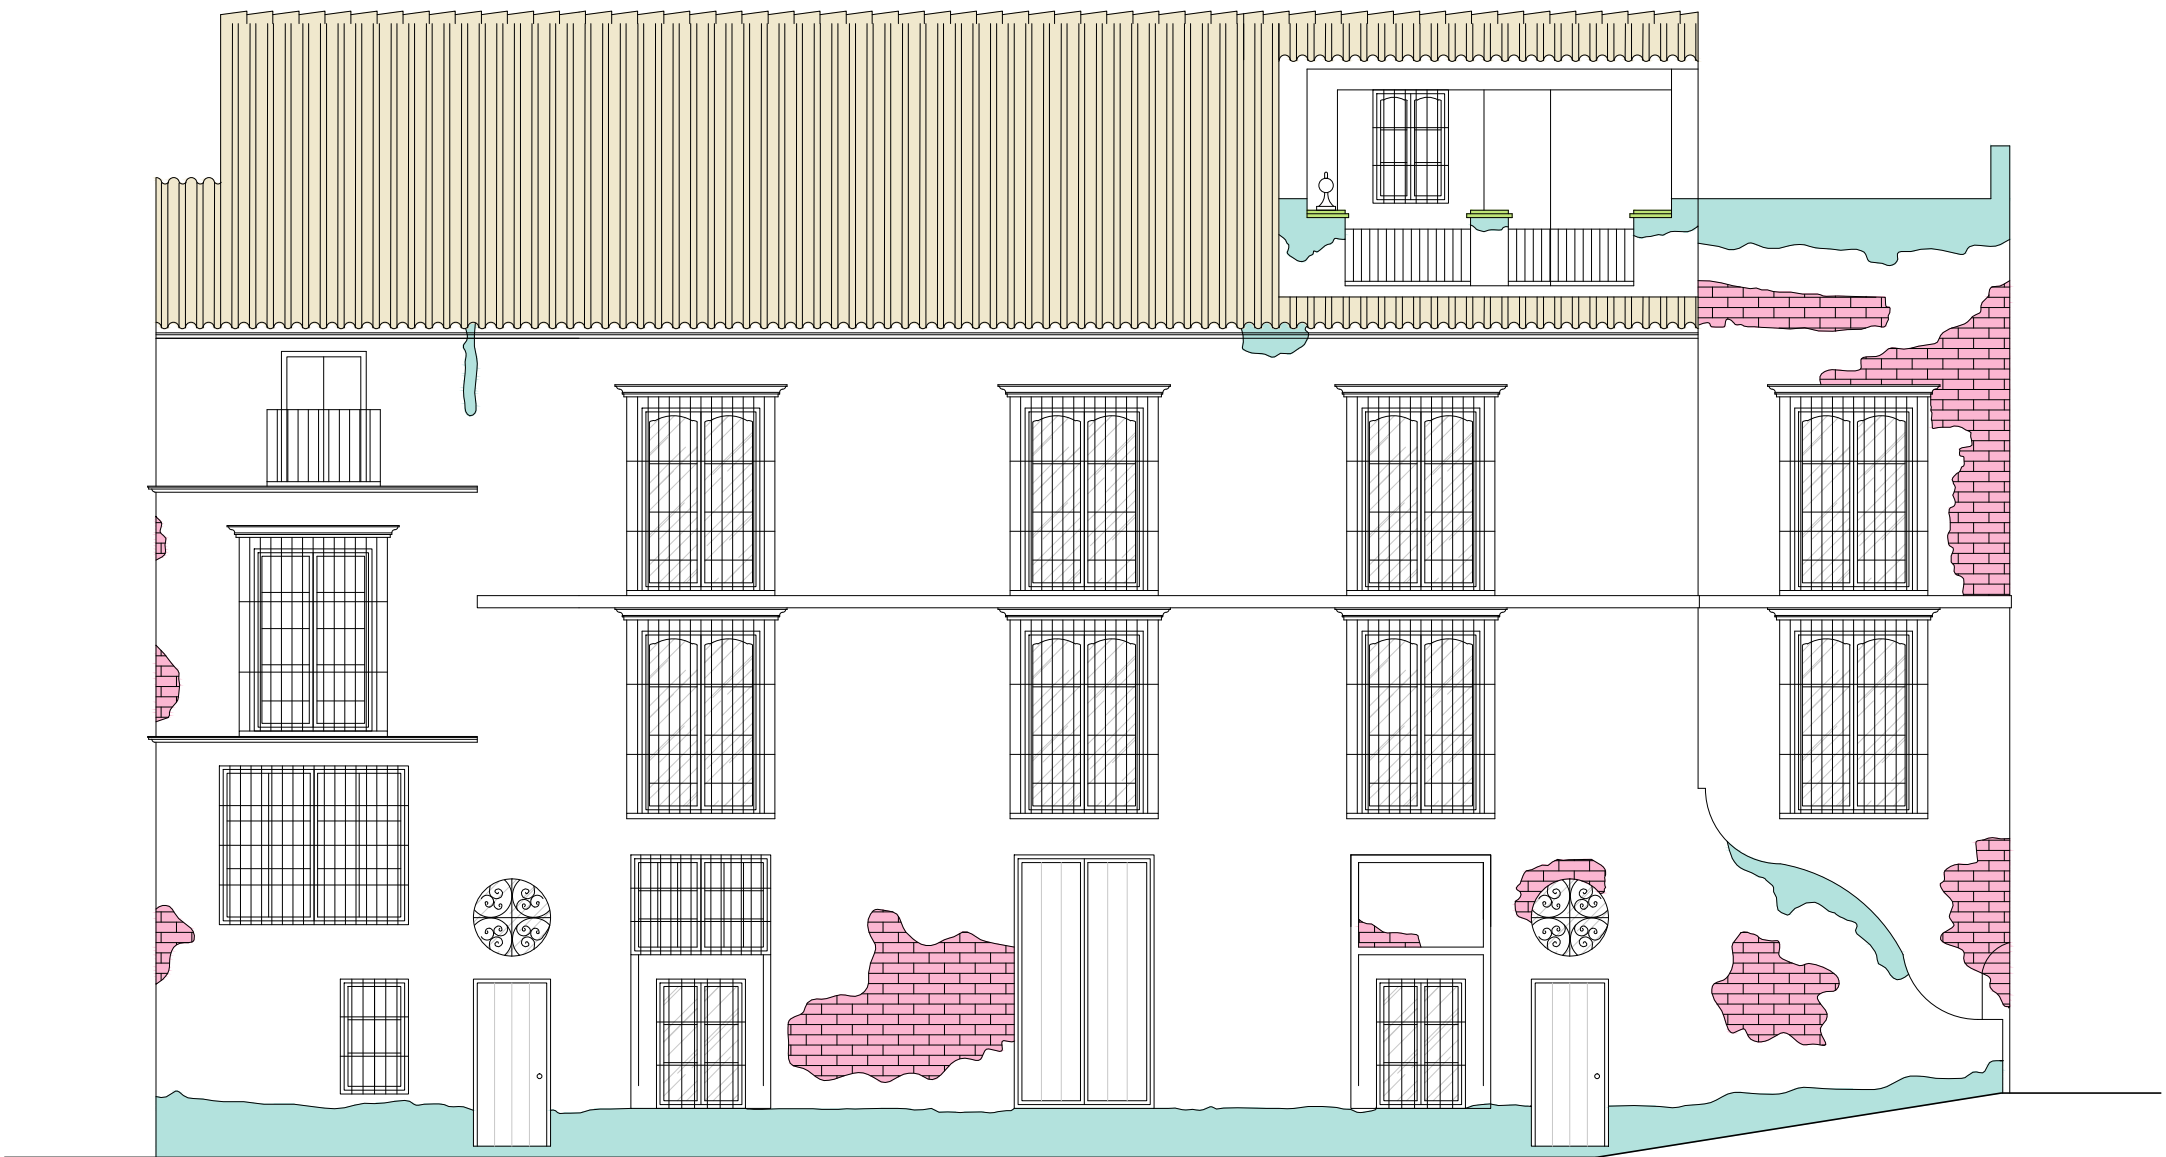
TIPO DE LESIÓN	
FÍSICAS	
HUMEDADES	<div></div>
MECÁNICAS	
FALTA DE REVESTIMIENTO	<div></div>
QUÍMICAS - BIOQUÍMICAS	
HONGOS	<div></div>
VEGETACIÓN	<div></div>

OTROS ELEMENTOS
CARPINTERÍAS
Presenta de manera generalizada deterioro a causa de la falta de mantenimiento, destacar la falta parcial o total de sus vidrios posibilitando la entrada de agua y animales. Se valora con un grado de conservación de NIVEL 3.
CERRAJERÍA
Presenta de manera generalizada alto grado de oxidación. Se valora con un grado de conservación de NIVEL 3.

Se identifican lesiones a lo largo de todas las fachadas, principalmente humedades, falta de revestimiento, hongos y vegetación, estando más afectada la que posee orientación noroeste. Con objeto de garantizar la función como envolvente de las fachadas se recomienda la ejecución de un nuevo revestimiento.

Para ello se procede con el picado del revestimiento, retacar las grietas o pérdidas de material con ladrillo y mortero de cal y enfoscar con mortero de cal, dándole una terminación final con estuquillo.

Se observa deterioro en las carpinterías impidiéndole realizar su función de aislar del exterior la edificación, esto se traduce en la entrada de agua y presencia de animales. Se aconseja el desmontado de las carpinterías y restauración de las mismas en taller.

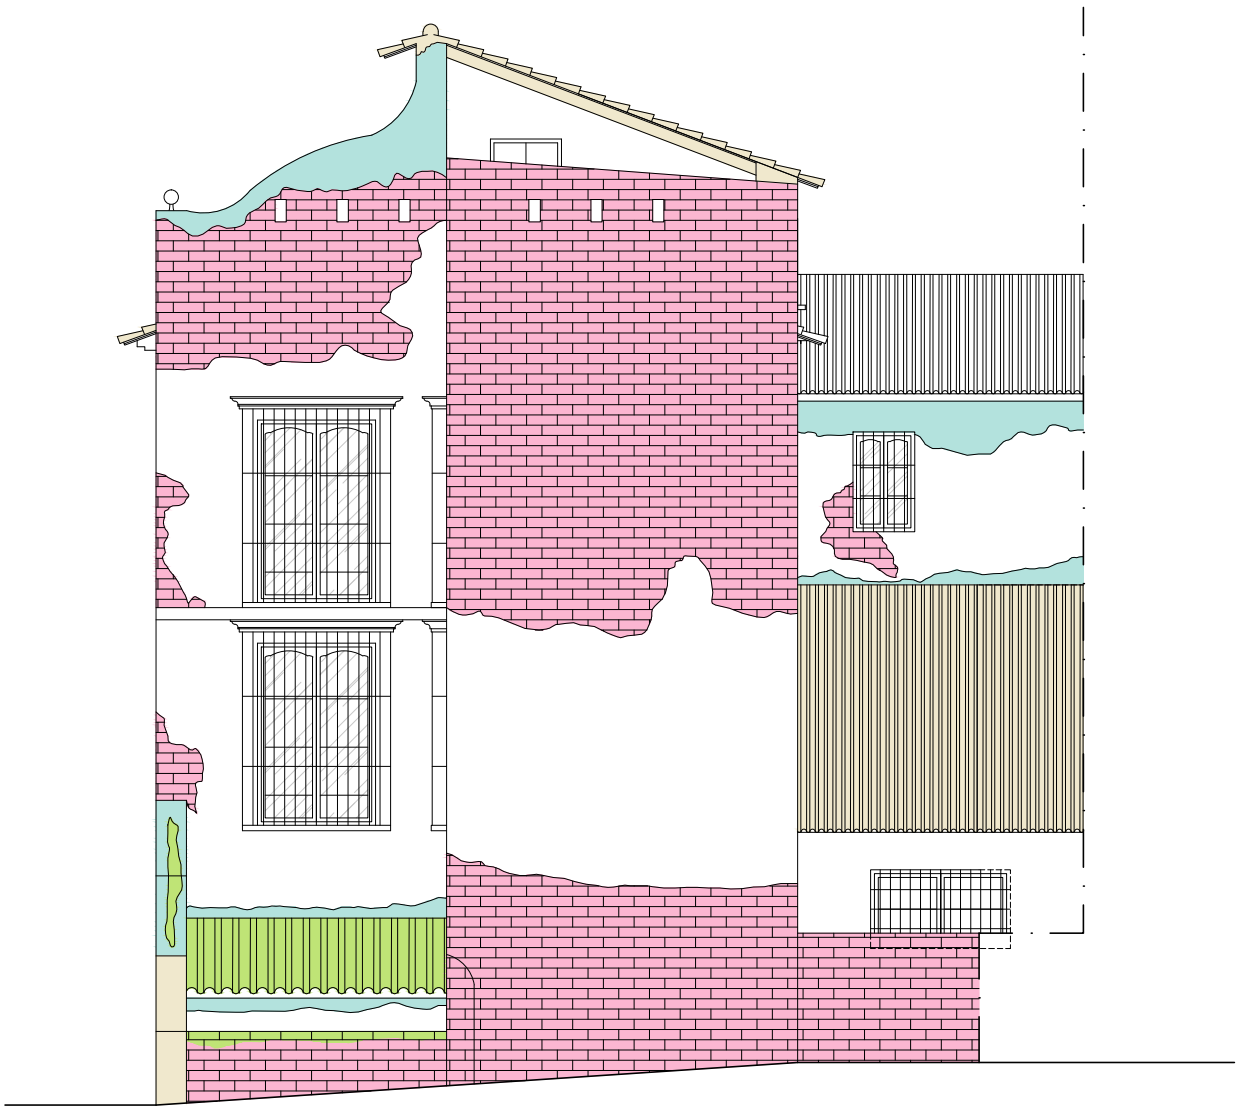
TIPO DE LESIÓN	
FÍSICAS	
HUMEDADES	<div></div>
MECÁNICAS	
FALTA DE REVESTIMIENTO	<div></div>
QUÍMICAS - BIOQUÍMICAS	
HONGOS	<div></div>
VEGETACIÓN	<div></div>

OTROS ELEMENTOS
CARPINTERÍAS
Presenta de manera generalizada deterioro a causa de la falta de mantenimiento, destacar la falta parcial o total de sus vidrios posibilitando la entrada de agua y animales. Se valora con un grado de conservación de NIVEL 3.
CERRAJERÍA
Presenta de manera generalizada alto grado de oxidación. Se valora con un grado de conservación de NIVEL 3.
